令和5年度通学路交通安全プログラム合同点検箇所一覧

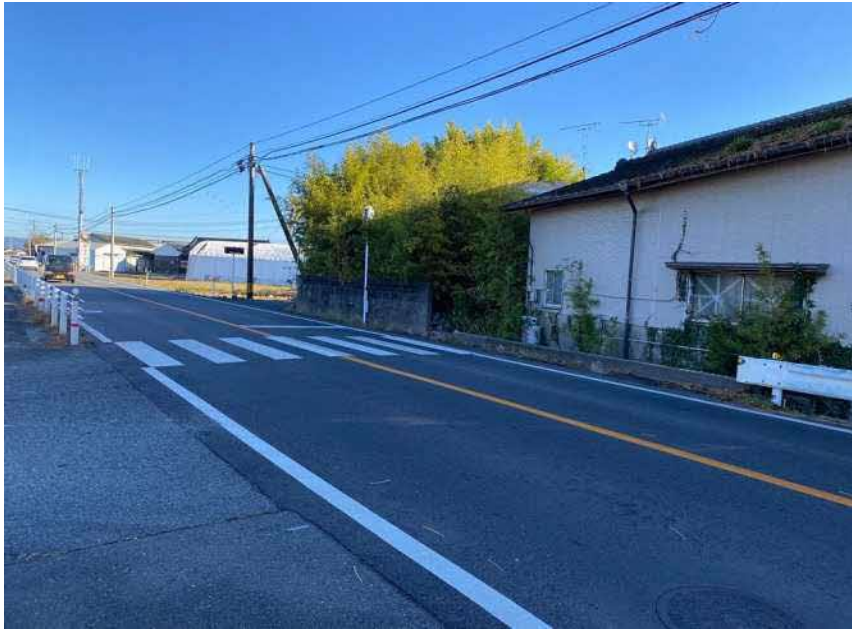
①県道八代鏡宇土線

| 番号 | 校区 | 点検箇所 | 内 容 | 対策実施者 | 対策の内容 | 対策時期 |
|---|---|---|---|---|--|---|
| 1 | 竜北西部小学校 | 県道八代鏡宇土線北鹿野横断歩道 | 信号機のない横断歩道であるが、民家側では歩道が無く歩行者と車の間隔が狭く危険。 | 竜北西部小学校 | 現在通学路として利用していないため特段の対策を要しないが、通学路全体に含めた安全指導を行う。 | 随時 |

信号機のない横断歩道であるが、民家側では歩道の幅が無く歩行者と車の間隔が狭く危険。

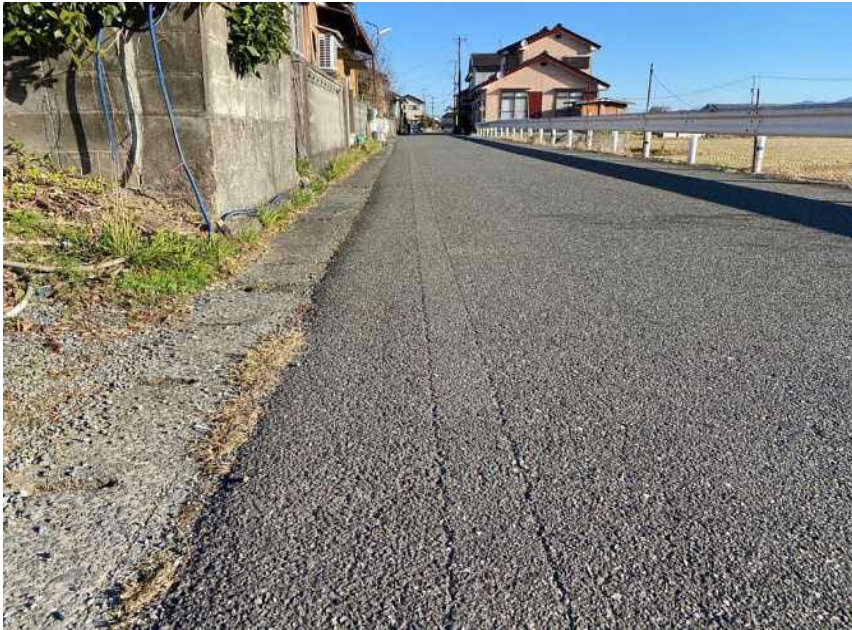
②県道鹿野赤迫線

| 番号 | 校区 | 点検箇所 | 内 容 | 対策実施者 | 対策の内容 | 対策時期 |
|---|---|---|---|---|--|---|
| 2 | 竜北西部小学校 | 県道鹿野赤迫線 | 登校班集合場所となっているが、朝は交通量が多くスピードを出す車が多い。また、当該箇所を含む県道鹿野赤迫線では外側線が消えている箇所が多い。 | 熊本県県南広域本部 土木部 八代警察署 | ・鹿野赤迫線の起点から登校班集合場所を含む位置図の②で示された朱書き区間の外側線の再設置を進める。 ・パトカーによるレッド走行及び街頭指導を行う。 | 令和6年度～ 随時 |

登校班集合場所となっているが、朝は交通量が多く朝はスピードを出す車が多い。また当該箇所を含む県道鹿野赤迫線では外側線が消えている箇所が多い。

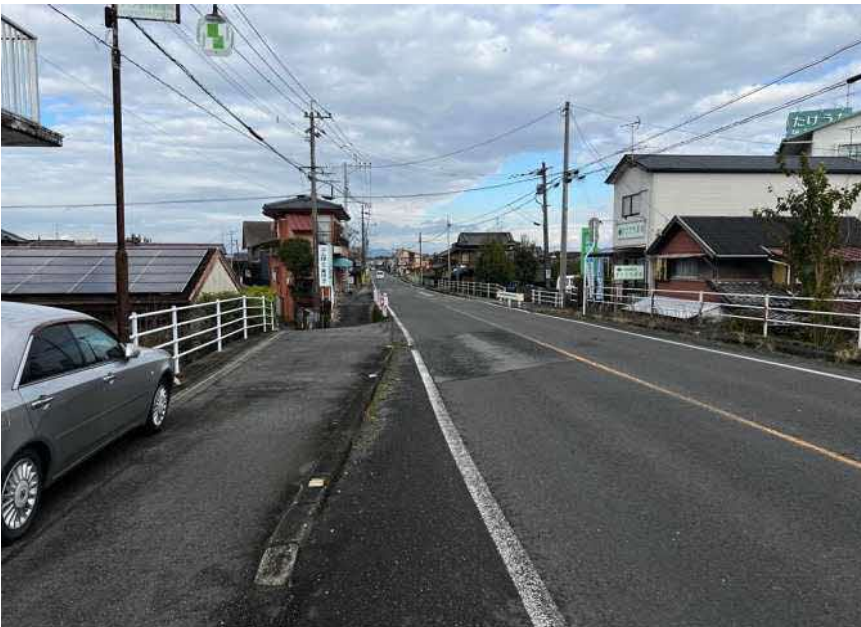
③県道鹿八代鏡宇土線

| 番号 | 校区 | 点検箇所 | 内 容 | 対策実施者 | 対策の内容 | 対策時期 |
|---|---|---|---|---|--|---|
| 3 | 竜北西部小学校 | 県道八代鏡宇土線 | 交通量が多い中、当該区間は歩道が未整備であり危険。 | 熊本県県南広域本部 土木部 | 平成30年度に事業に着手し、令和5年度から歩道の工事を実施する。 | 平成30年度～ |

交通量が多い中、当該区間は歩道が未整備であり危険。

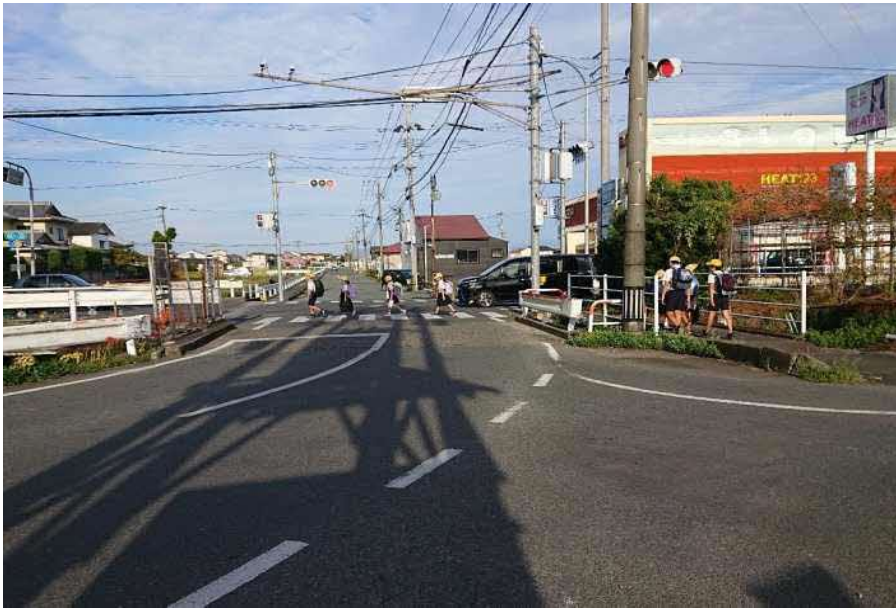
④県道八代鏡宇土線
県道鹿野赤迫線

| 番号 | 校区 | 点検箇所 | 内 容 | 対策実施者 | 対策の内容 | 対策時期 |
|---|---|---|---|---|--|---|
| 4 | 竜北西部小学校 | 県道八代鏡宇土線 県道鹿野赤迫線 | 交通量が多く町道・県道の変則交差点であるため危険 | 熊本県県南広域本部 土木部 氷川町 | 交差点改良を進める。 | 令和5年度～ |

交通量が多く町道・県道の変則交差点であるため危険。

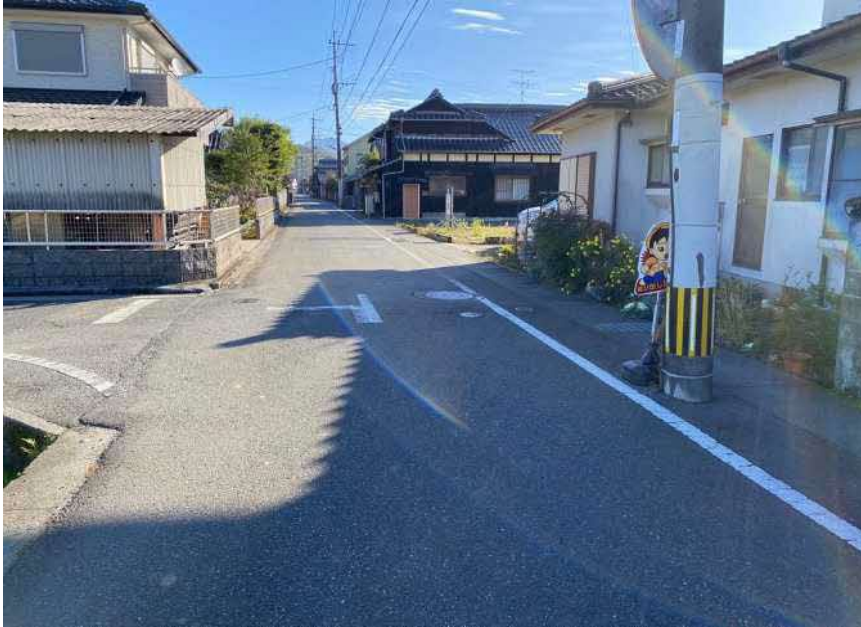
⑦三神宮前道路
(現状)

| 番号 | 校区 | 点検箇所 | 内 容 | 対策実施者 | 対策の内容 | 対策時期 |
|---|---|---|---|---|--|---|
| 7 | 宮原小学校 | 三神宮前道路 | 道が狭いわりに交通量が多く、横断歩道もないため道路の横断に危険 | 氷川町 | 氷川町において、横断指導線を施工する。 | 令和5年度 |

道が狭いわりに交通量が多く、横断歩道もないため道路の横断に危険。

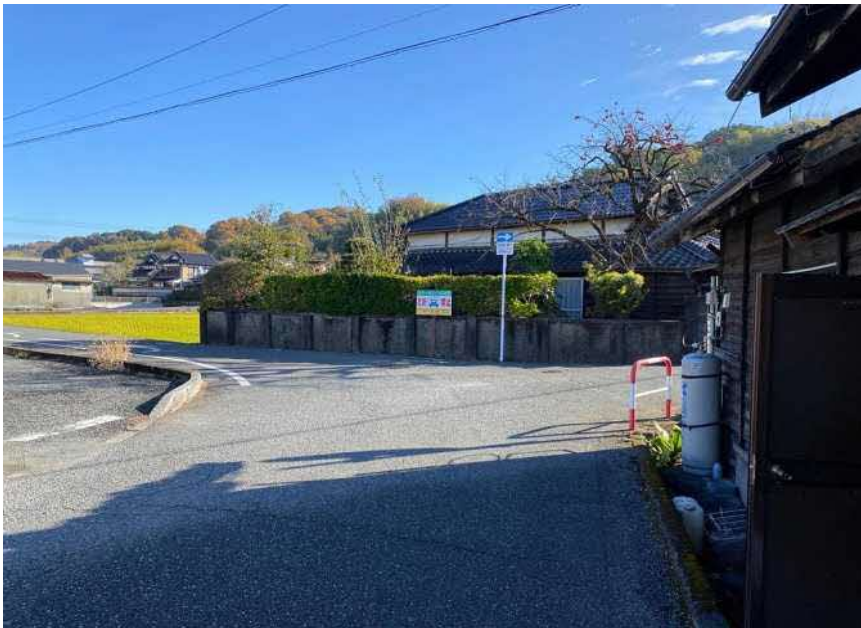
⑧旧国道2号三叉路
(現状)

| 番号 | 校区 | 点検箇所 | 内 容 | 対策実施者 | 対策の内容 | 対策時期 |
|---|---|---|---|---|--|---|
| 8 | 宮原小学校 | 町道旧国道2号今地区三叉路 | 交通量が多く道幅が狭く危険 | 氷川町 八代警察署 | ・氷川町において、消えている外側線を交差点を含め南側に約1.0km設置する。 ・警察において、補修により「左折禁止」を表示する。 | 令和5年度 令和6年度以降 |

交通量が多く道幅が狭く危険。

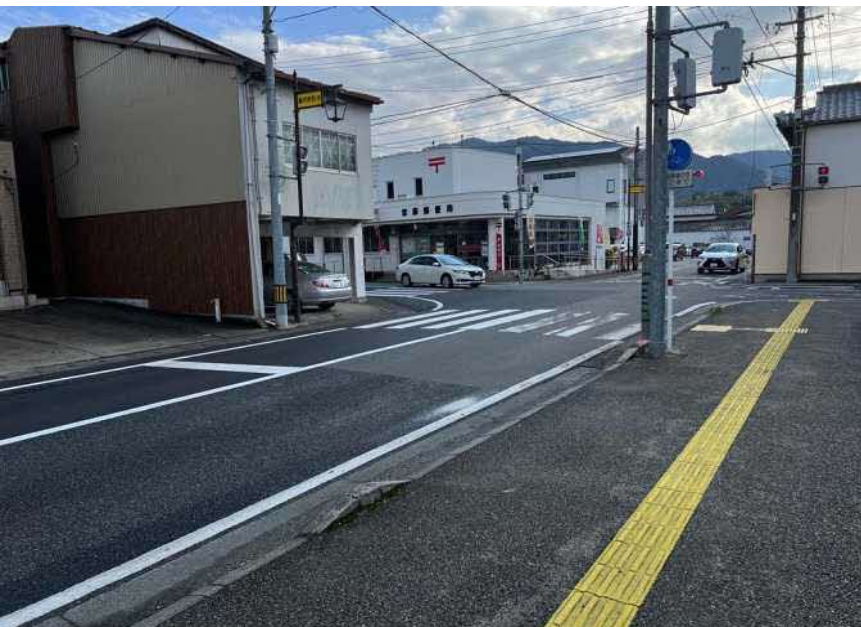
⑨国道443号
(現状)

| 番号 | 校区 | 点検箇所 | 内 容 | 対策実施者 | 対策の内容 | 対策時期 |
|---|---|---|---|---|--|---|
| 9 | 宮原小学校 | 国道443号 | 横断歩道はあるが、大型車の交通量が多く歩行者の巻き込まれ事故が予測されて危険 | 熊本県県南広域本部 土木部 | 歩行者だまりの整備を進める。 | 令和5年度～ |

横断歩道はあるが、大型車の交通量が多く歩行者の巻き込まれ事故が予測されて危険。
