令和7年度通学路交通安全プログラム合同点検箇所一覧（検討シート）

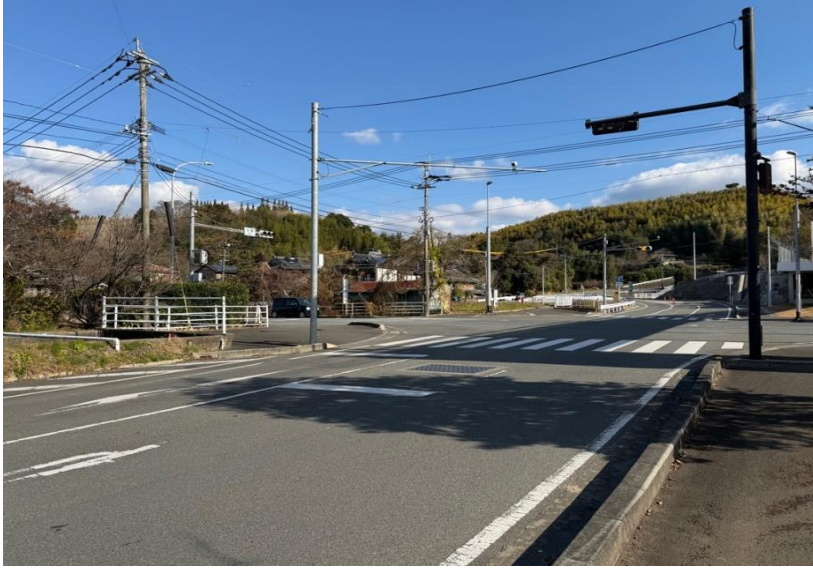
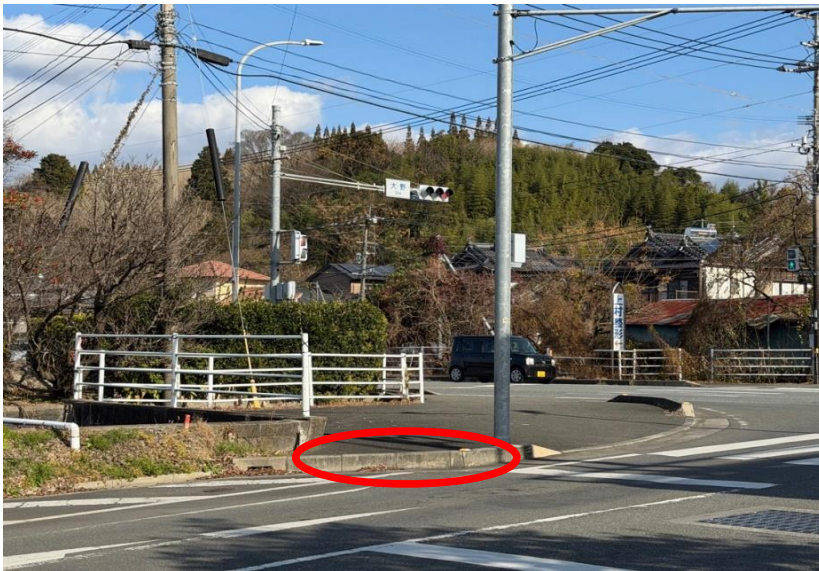
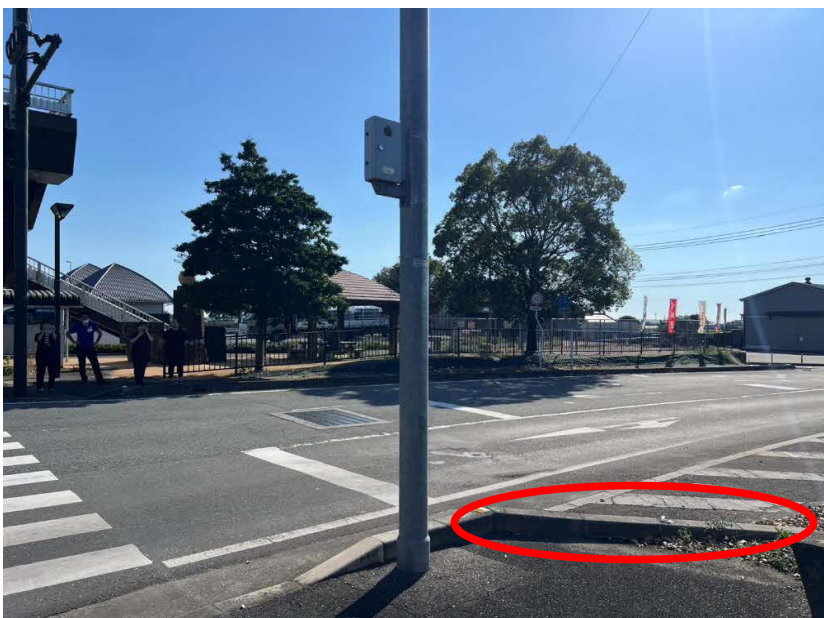
①竜北道の駅横交差点縁石（竜東小）
（現状）

小学校児童の通学路・中学校生徒の
登下校ルートであり、多くの車両が
通行する路線である。

歩行者だまりに縁石があることで、
児童生徒が一度車道に出る必要があ
り危険である。

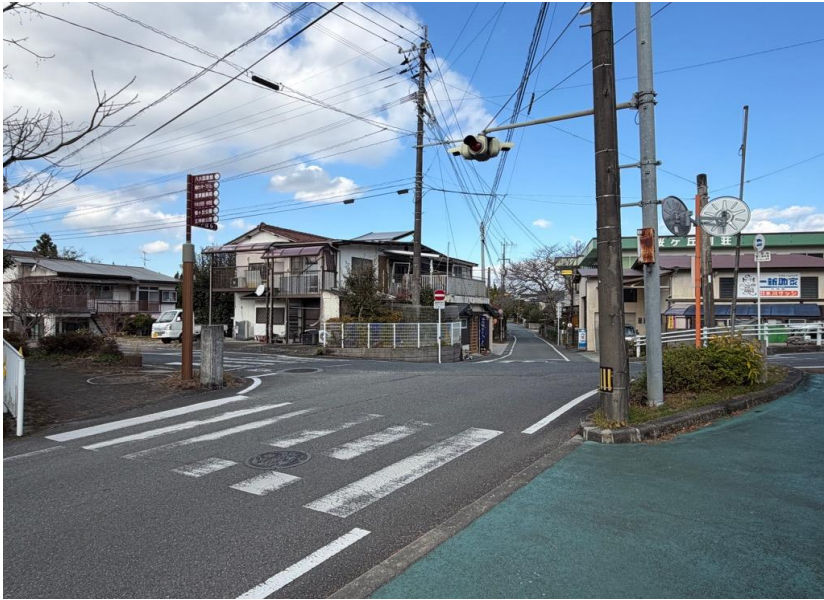
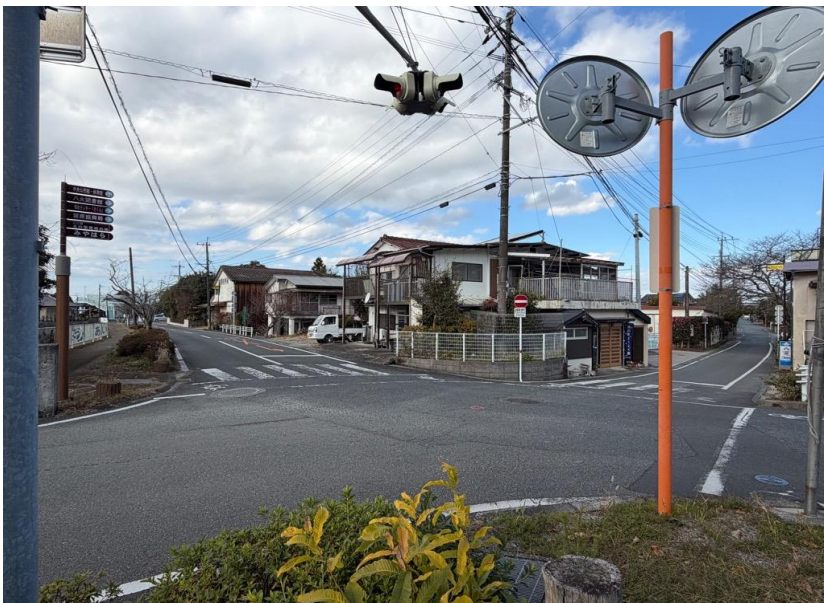
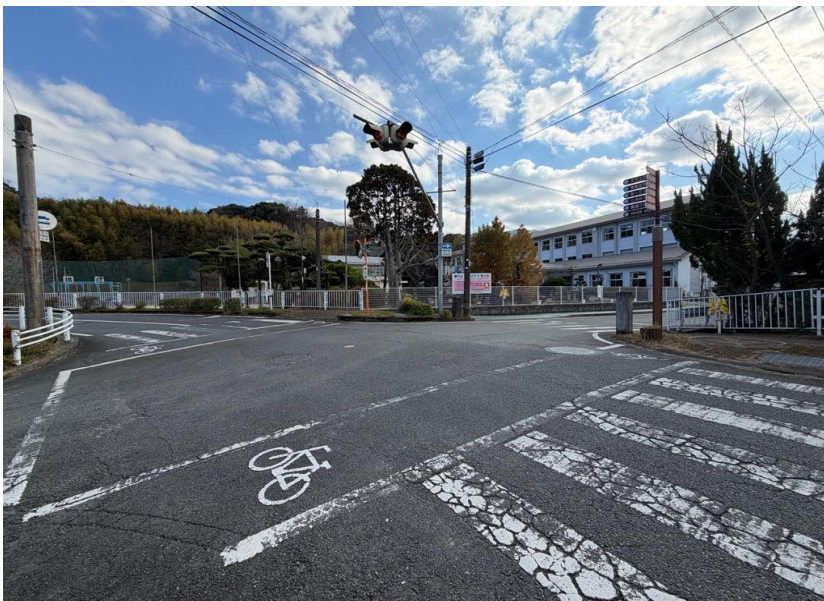
②宮原小学校周辺交差点（宮原小）
（現状）
一灯式信号機の老朽化が進んでおり
危険である。

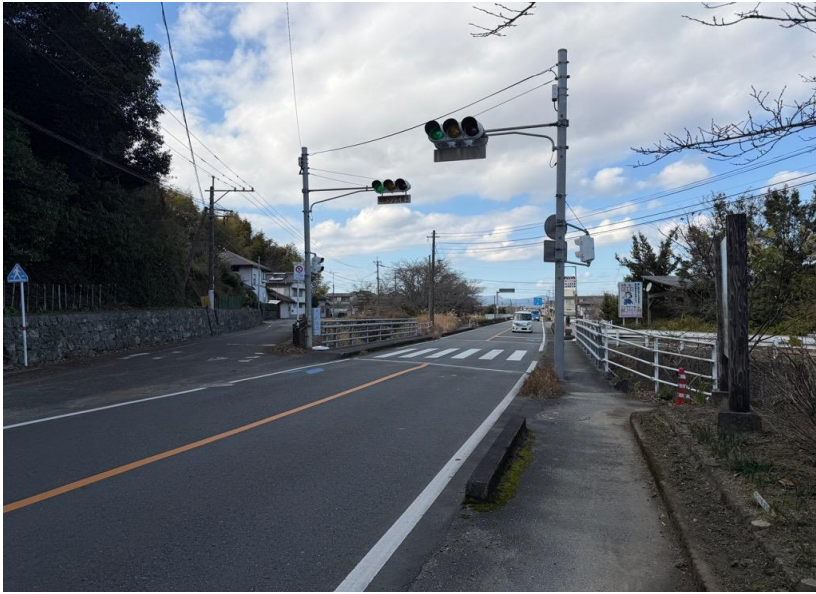
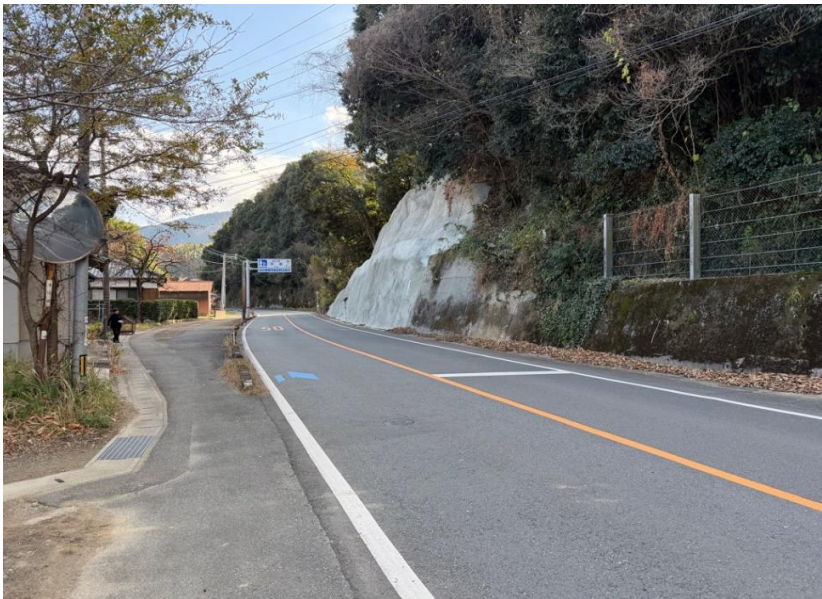
③国道443号線横断歩道（宮原小）

信号機が見えづらいことから赤信号でもとまらない車があり、児童が横断歩道を渡る際に危険である。

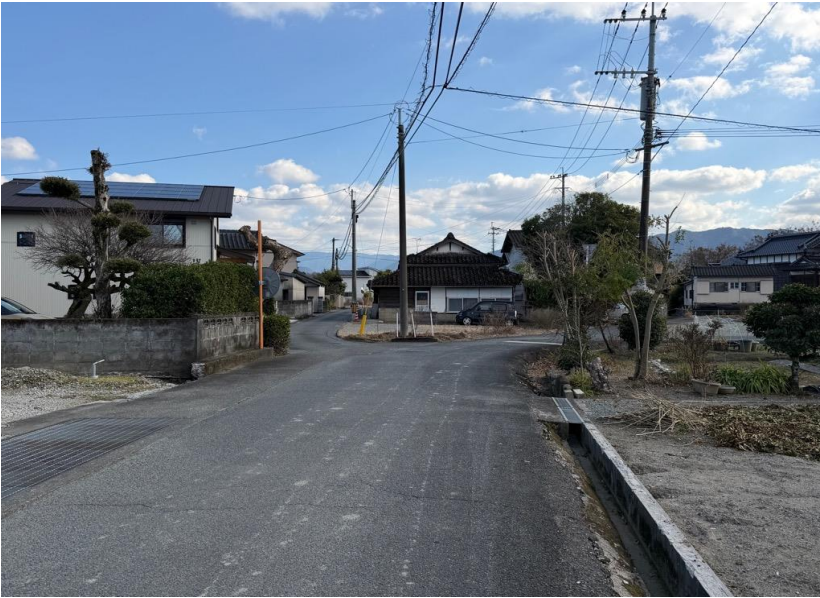
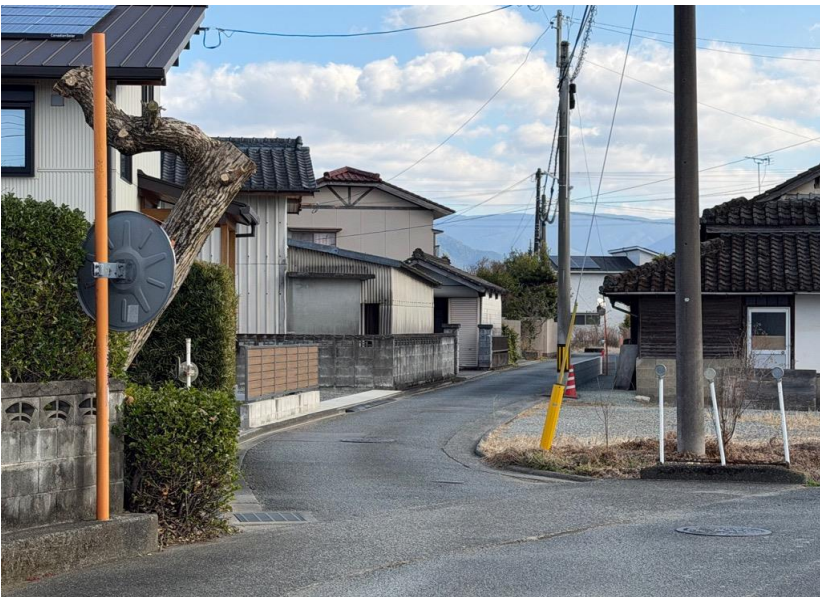
④鹿島公民館前道路（竜西小）

道がかなり狭く外側線が消えている箇所が多い。また住宅に囲まれているため車が通った時に避ける場所も少ないため危険である。

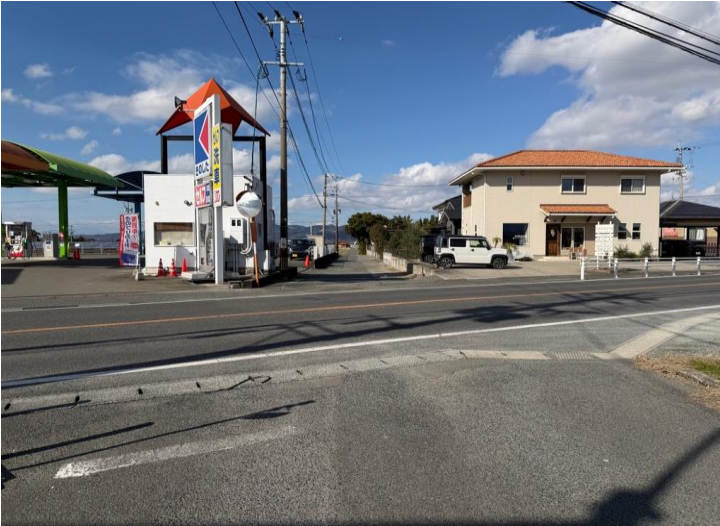
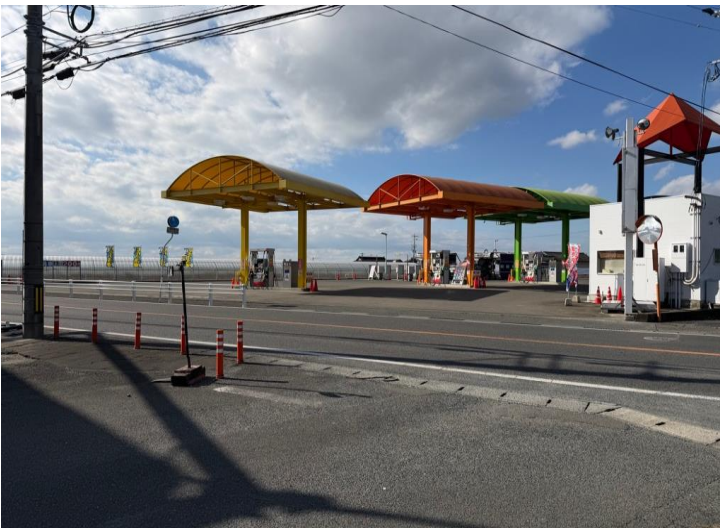
⑤八代鏡宇土線ガソリンスタンド付近（竜西小）
（現状）

通学時間帯多くの車両が通行する路線であり、隣にガソリンスタンドがあるため車の出入りが多く危険である。

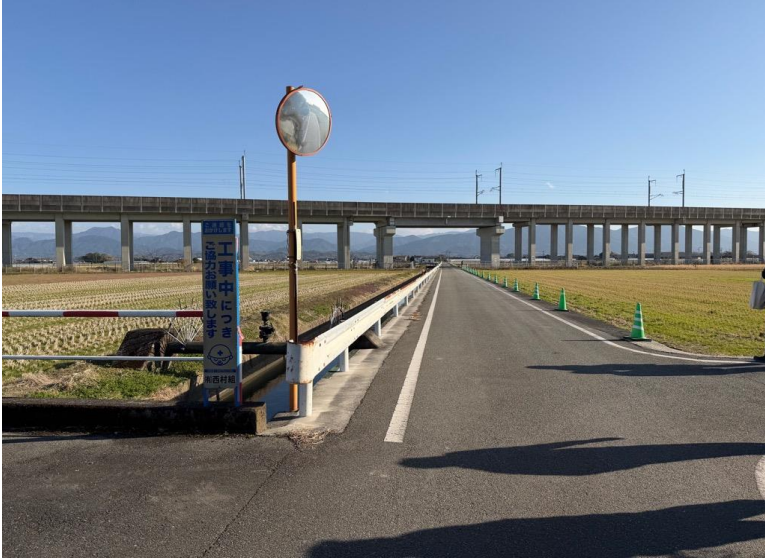
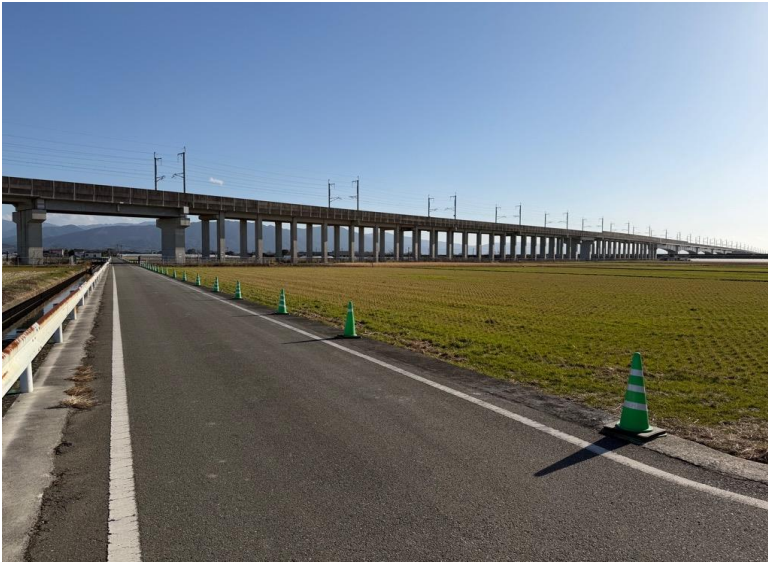
⑥西網道南鹿野3号線（竜西小）

田んぼ沿いにガードレールがないため
児童が登下校のときに落ちるか心配
である。
