**氷川町立竜北東小学校**

**低学年棟**

**設計図面**

低学年棟  
＜外壁改修他工事＞

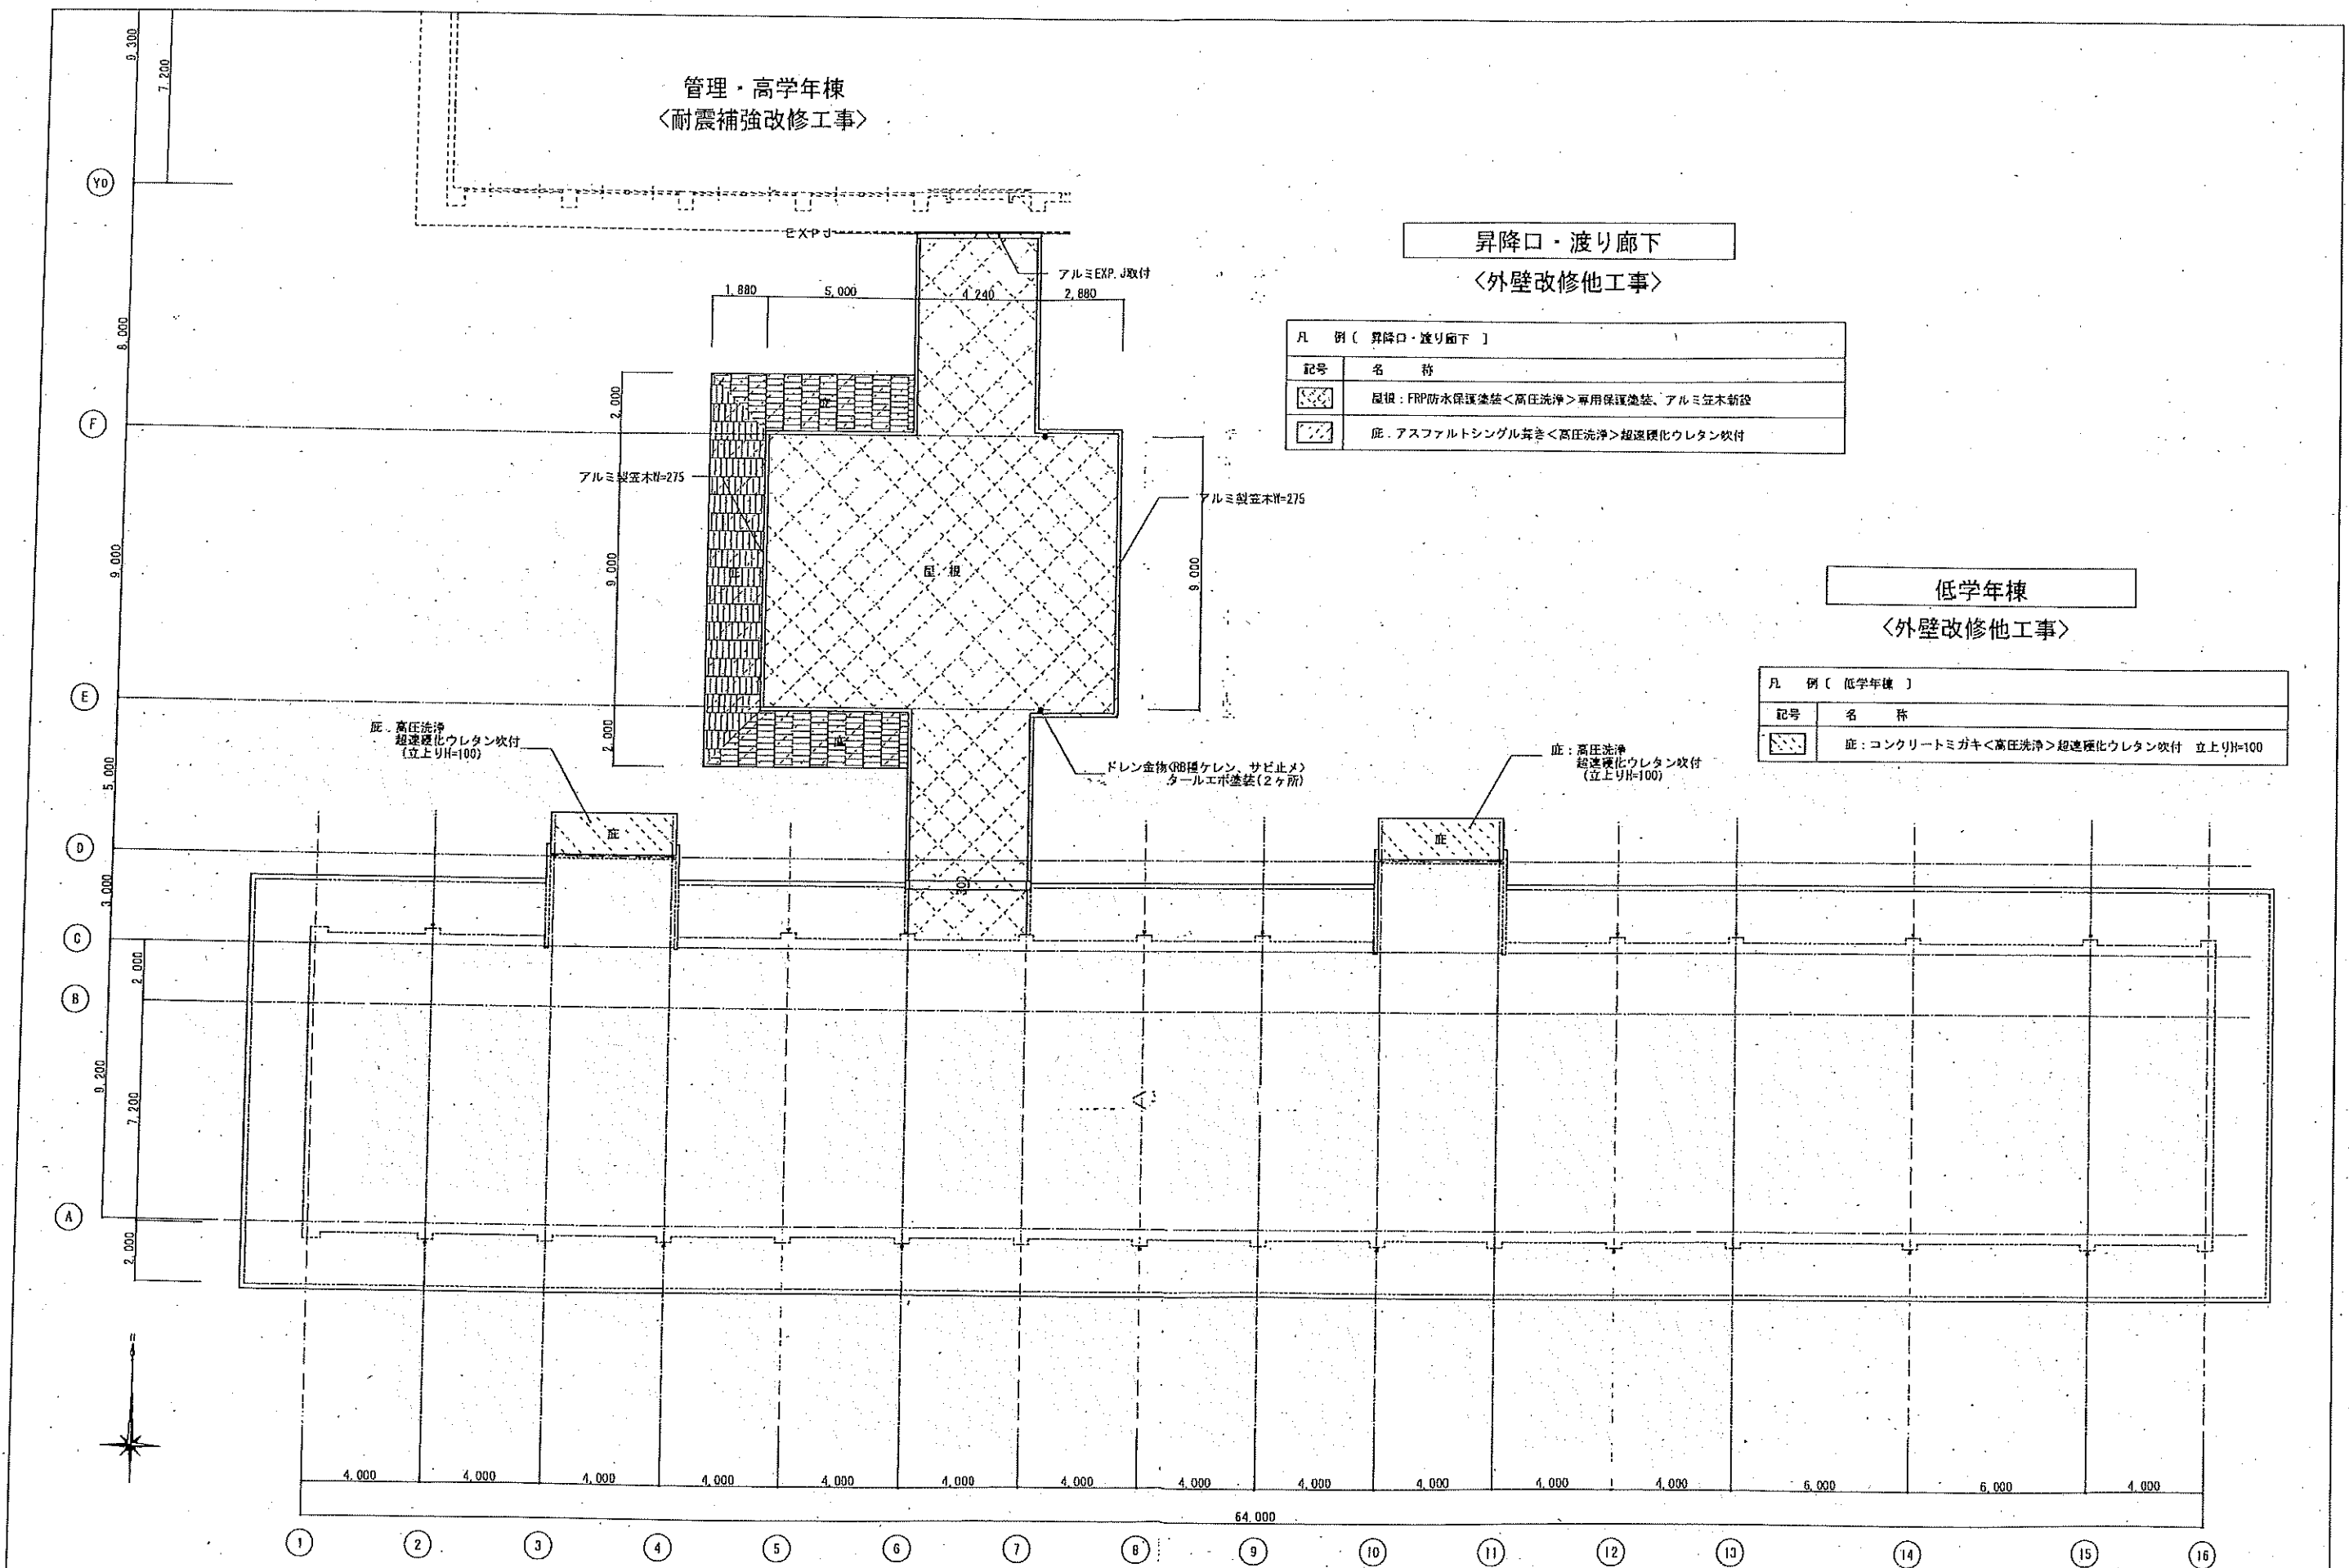
| 凡 例 [ 低学年棟 ] | |
|---|---|
| | 庇：コンクリートミガキ＜高圧洗浄＞超速硬化ウレタン吹付 立上りH=100 |

庇：高圧洗浄  
超速硬化ウレタン吹付  
(立上りH=100)

ドレン金物(RP種ケレン、サビ止め)  
タール工布塗装(2ヶ所)

アルミ製笠木H=275

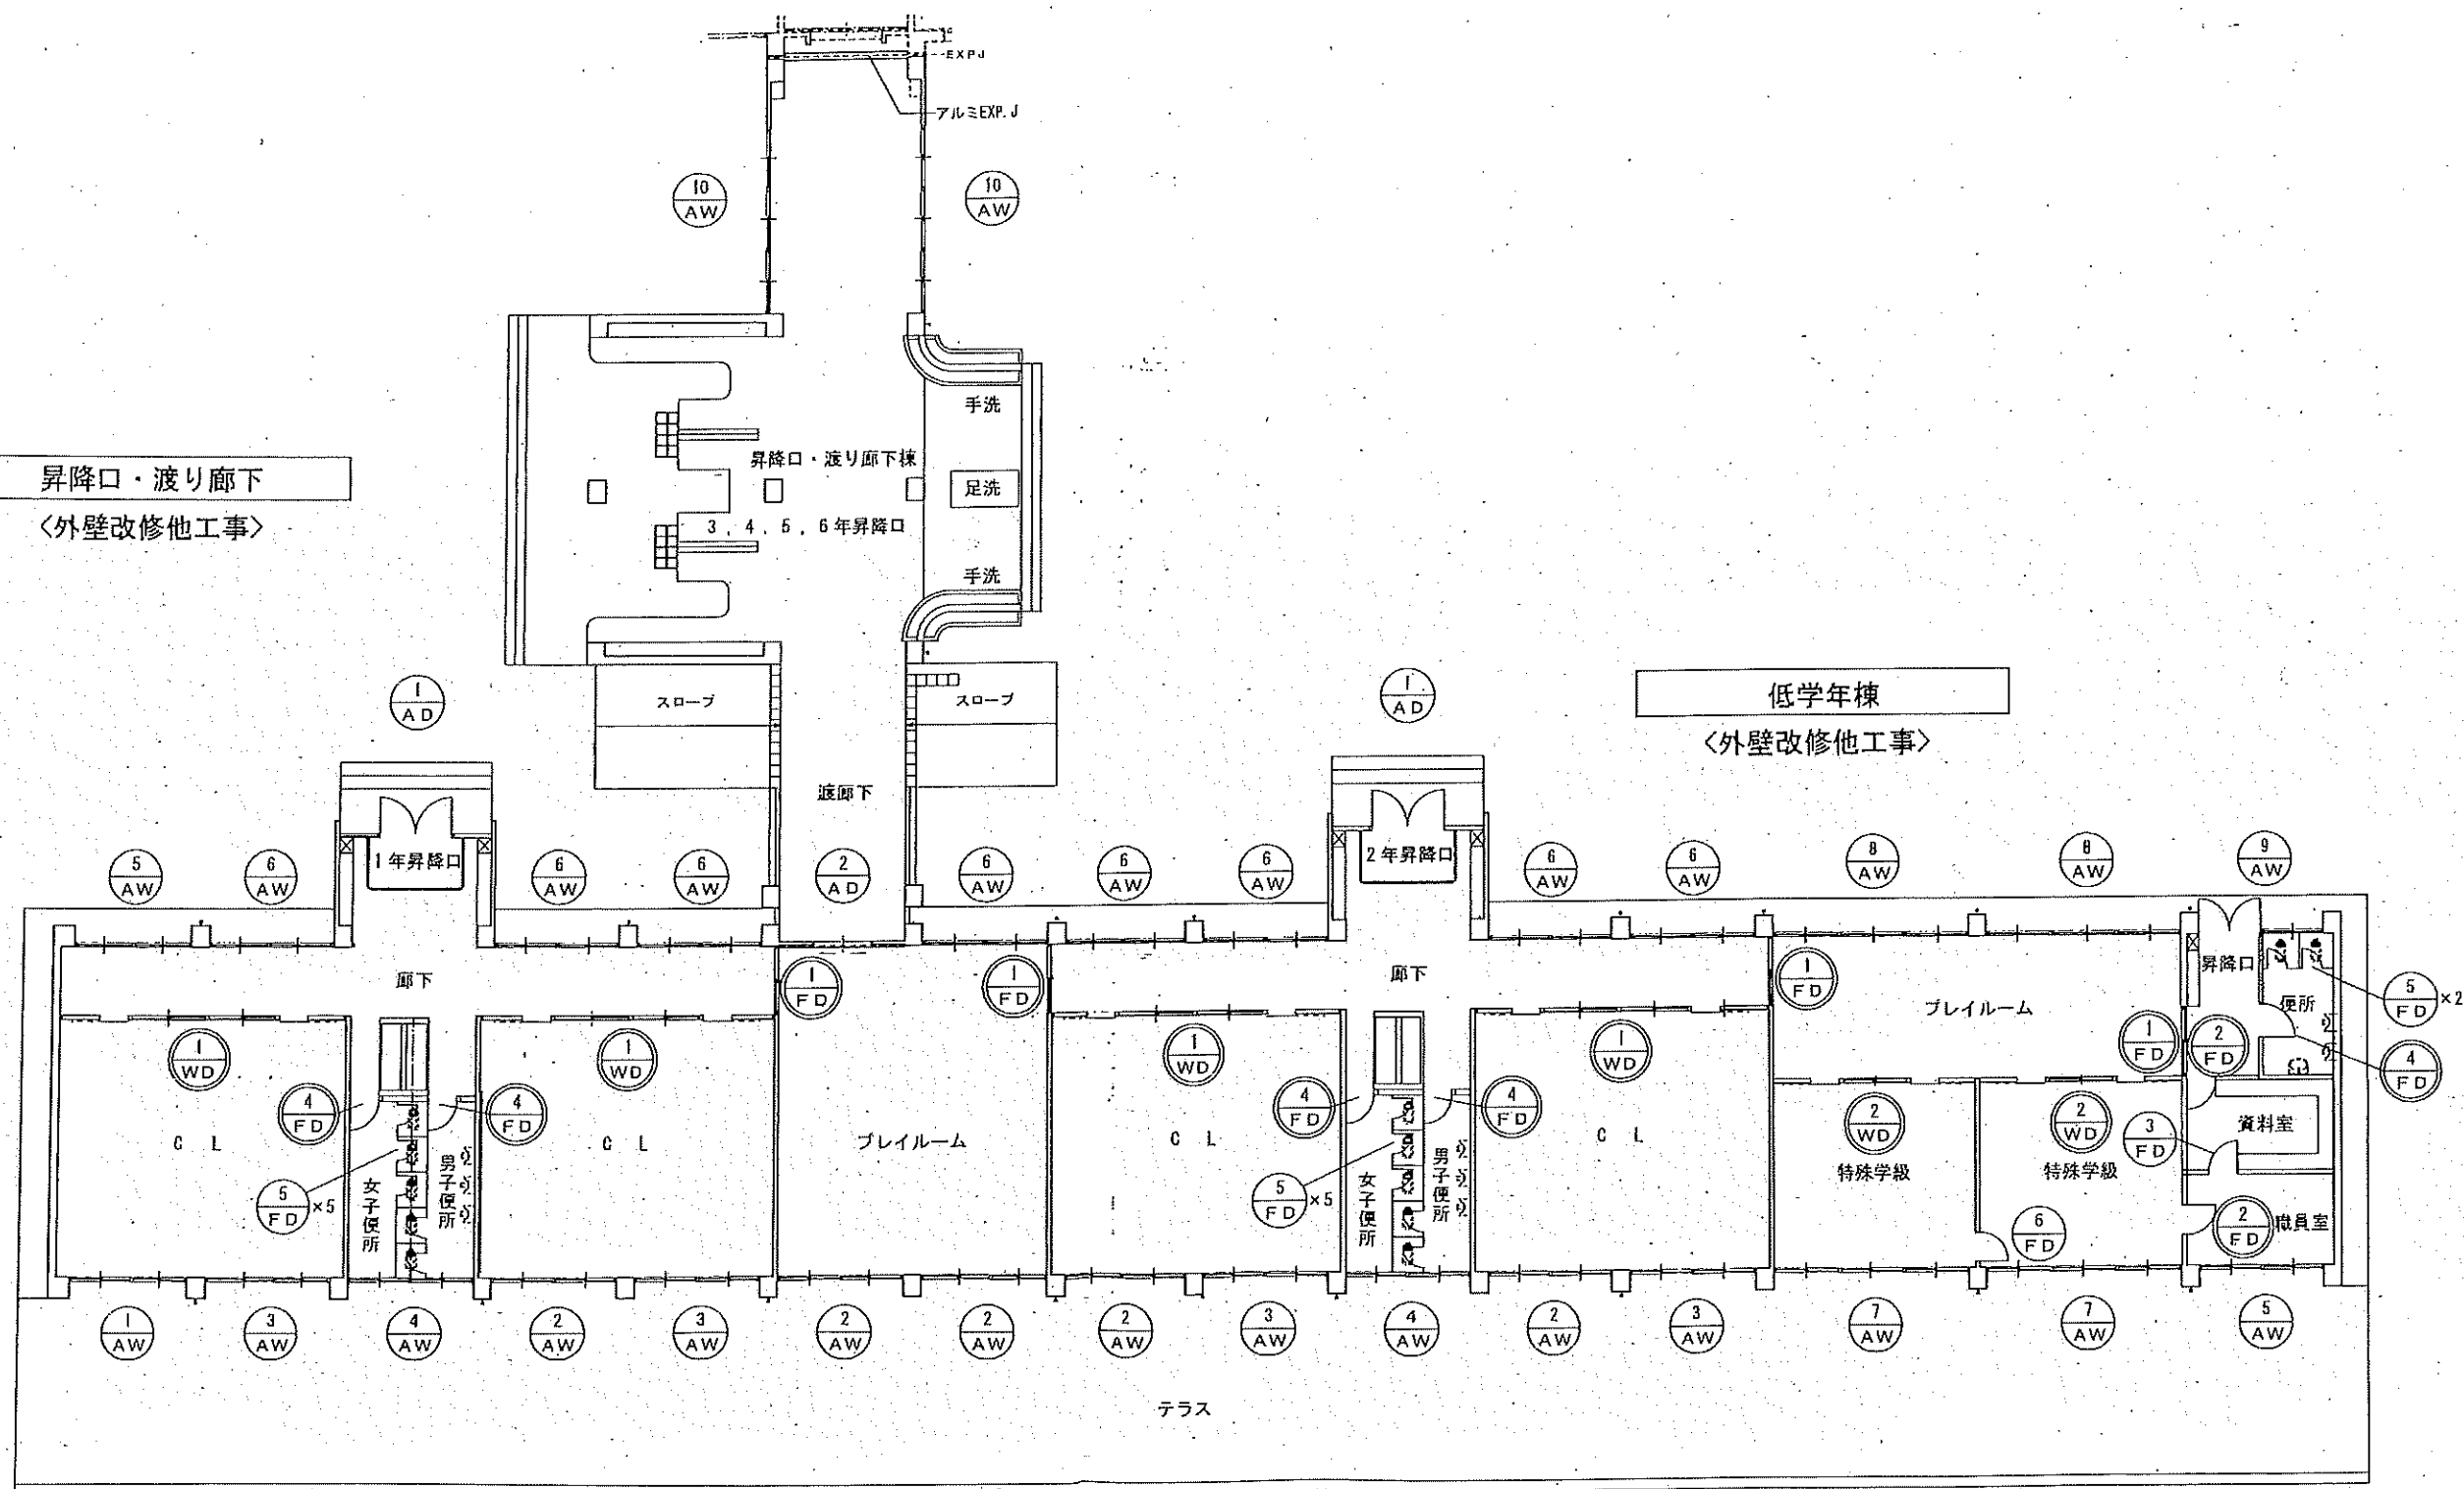
低学年棟  
 <外壁改修他工事>

○ ガラス改修<ドーマイ硝子撤去> 強化ガラス新設

○ ガラス<飛散防止フィルム貼>
